**DEKRA CZ a.s.**  
Tůrkova 1001, 149 00 Praha 4  
IČ: 49240188, Zapsaná u Městského soudu v Praze, Oddíl B, vložka 1967

### ÚDAJE O VOZIDLE

## SEZNAM POŠKOZENÍ

## FOTODOKUMENTACE POŠKOZENÍ

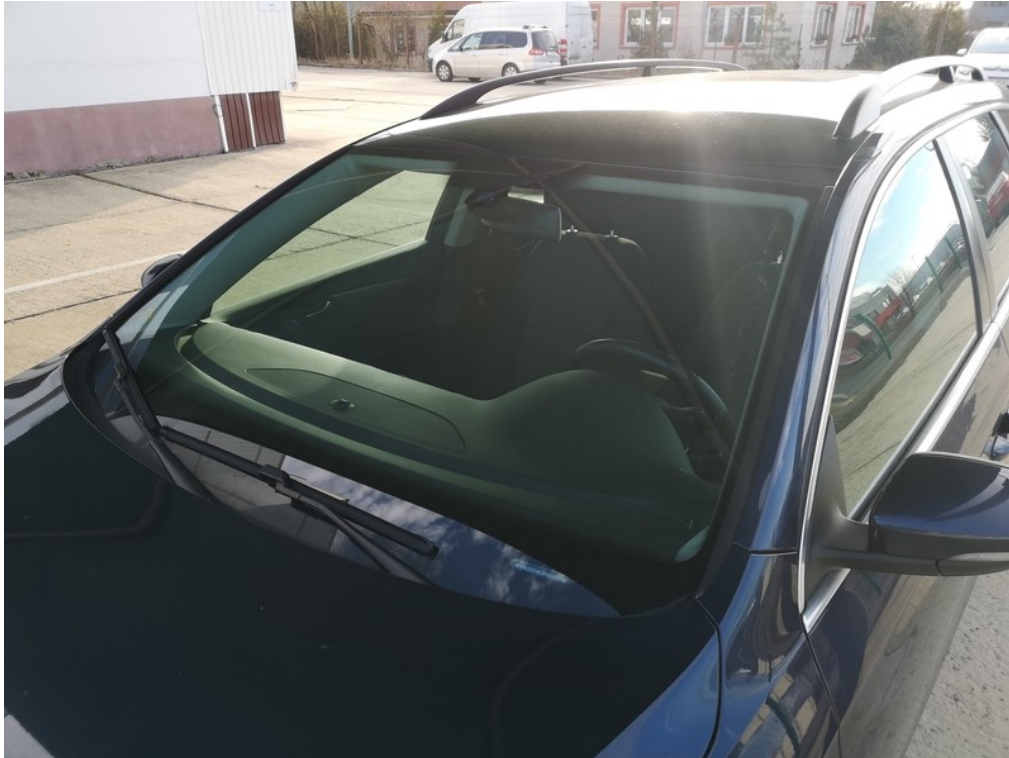
| <b>1</b> | Umístění<br>Poškozený díl<br>Druh poškození | Exteriér (vnější prostor)<br>Čelní sklo<br>Poškození od odletujícího kamení | Poznámka: |

Viz popis k poškození č. 1

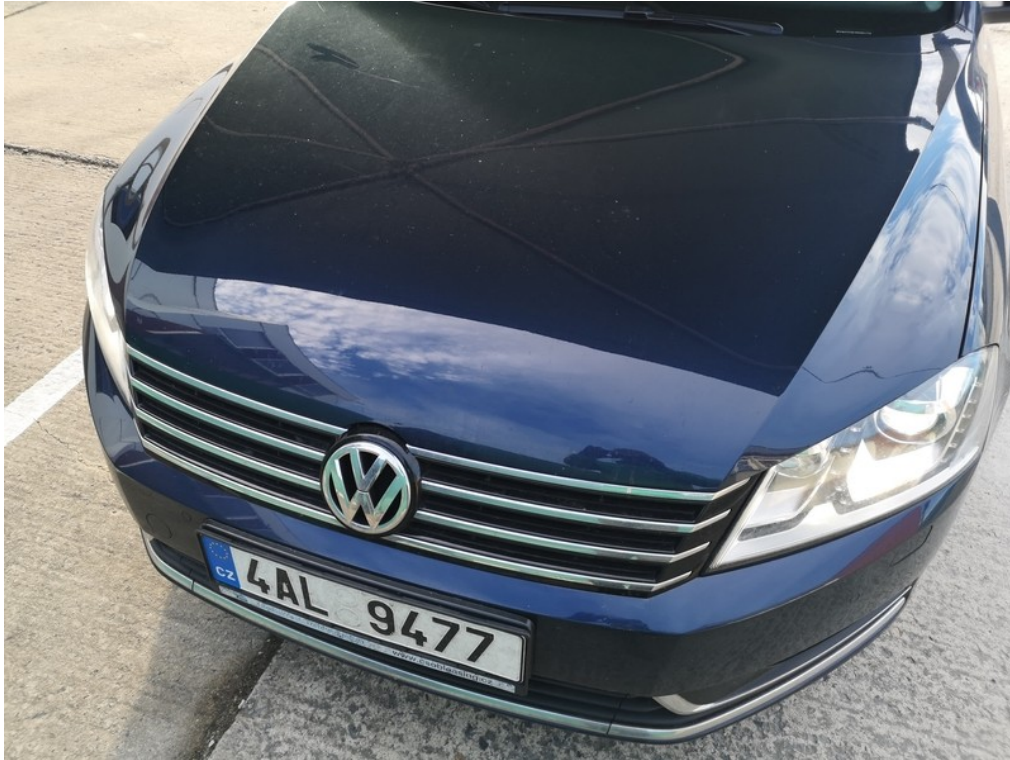
2 Umístění Exteriér (vnější prostor)  
Poškozený díl Přední část vozidla  
Druh poškození Poškození od odletujícího kamení

Viz popis k poškození č. 2

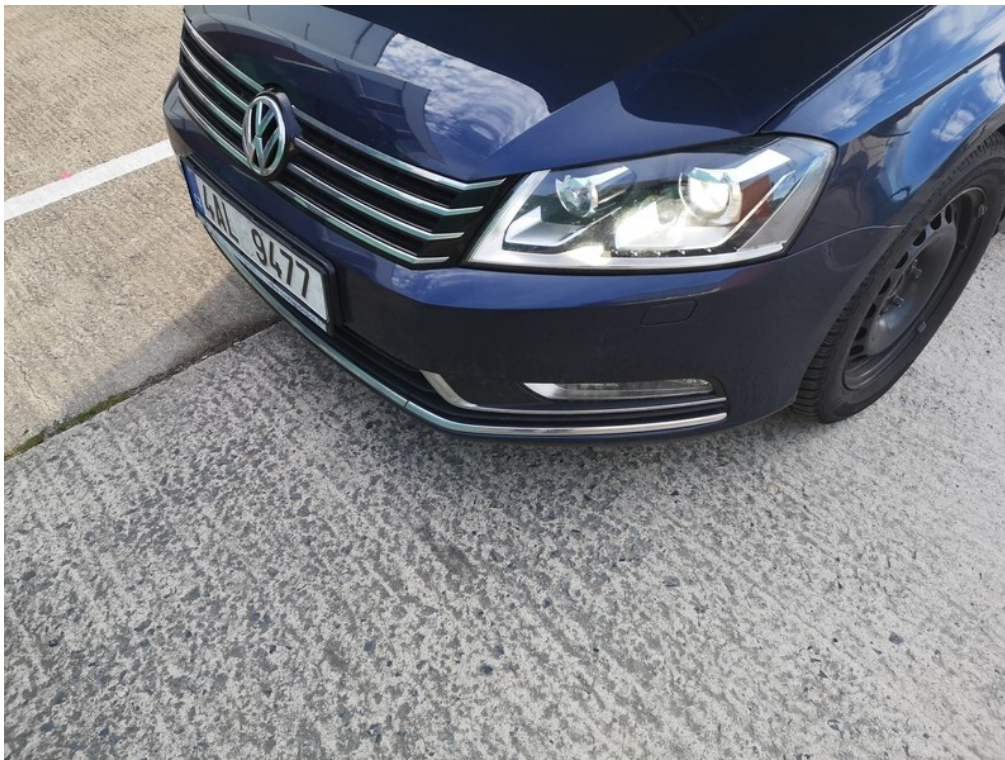
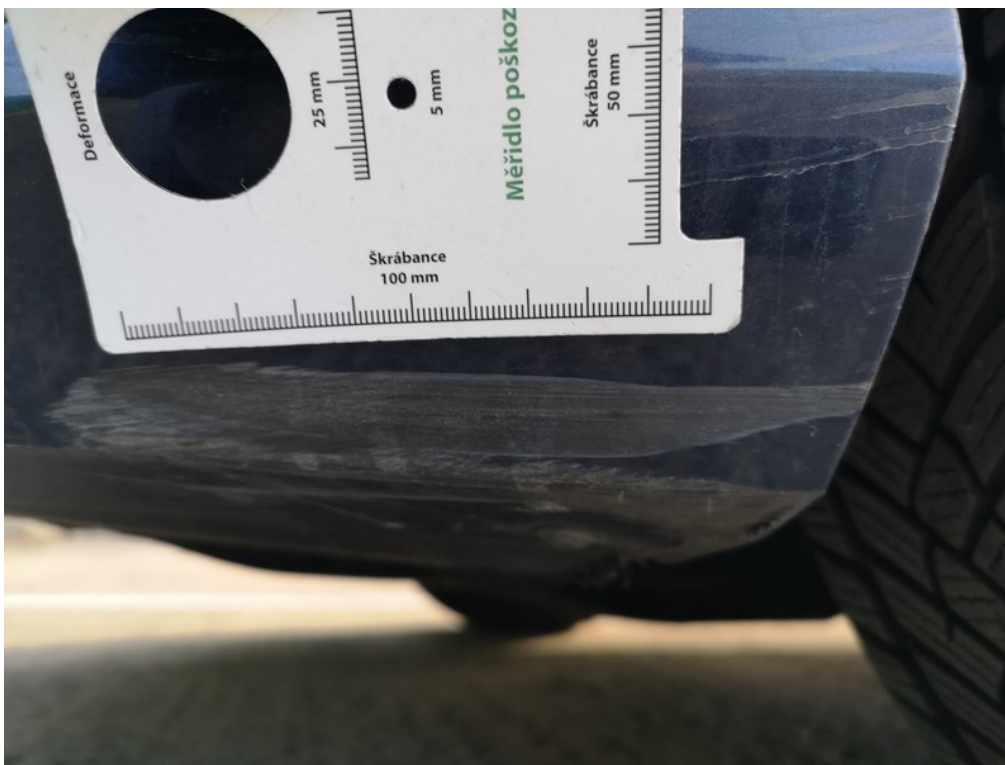
| <b>3</b> | Umístění<br>Poškozený díl<br>Druh poškození | Exteriér (vnější prostor)<br>Přední nárazník<br>Škrábance |

Viz popis k poškození č. 3

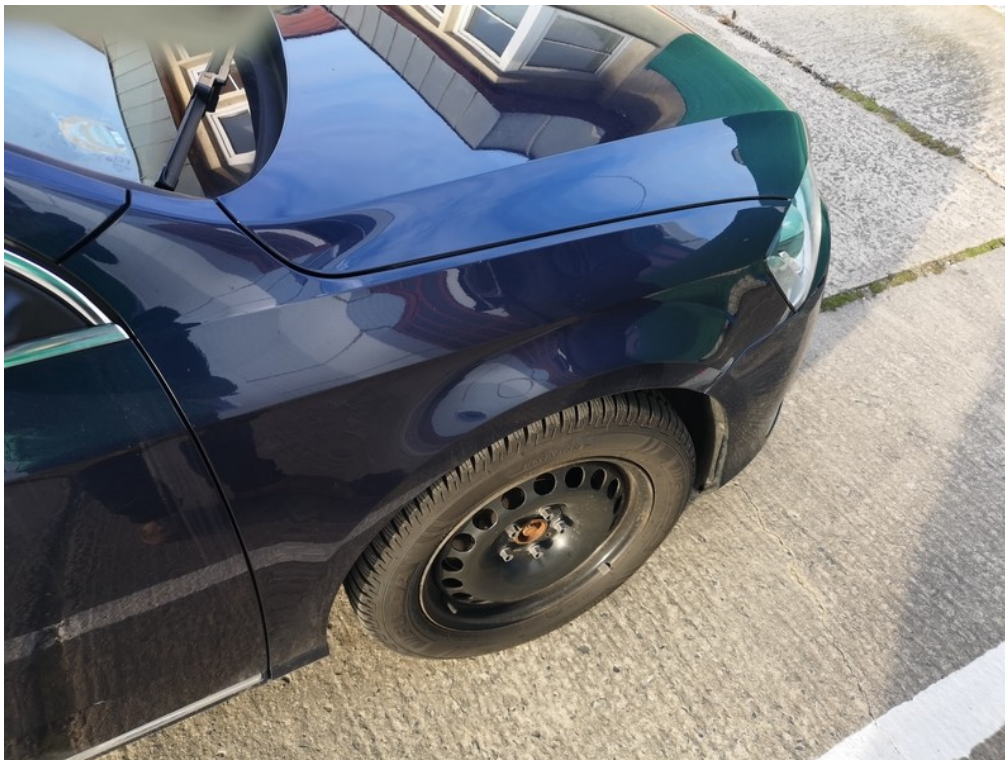
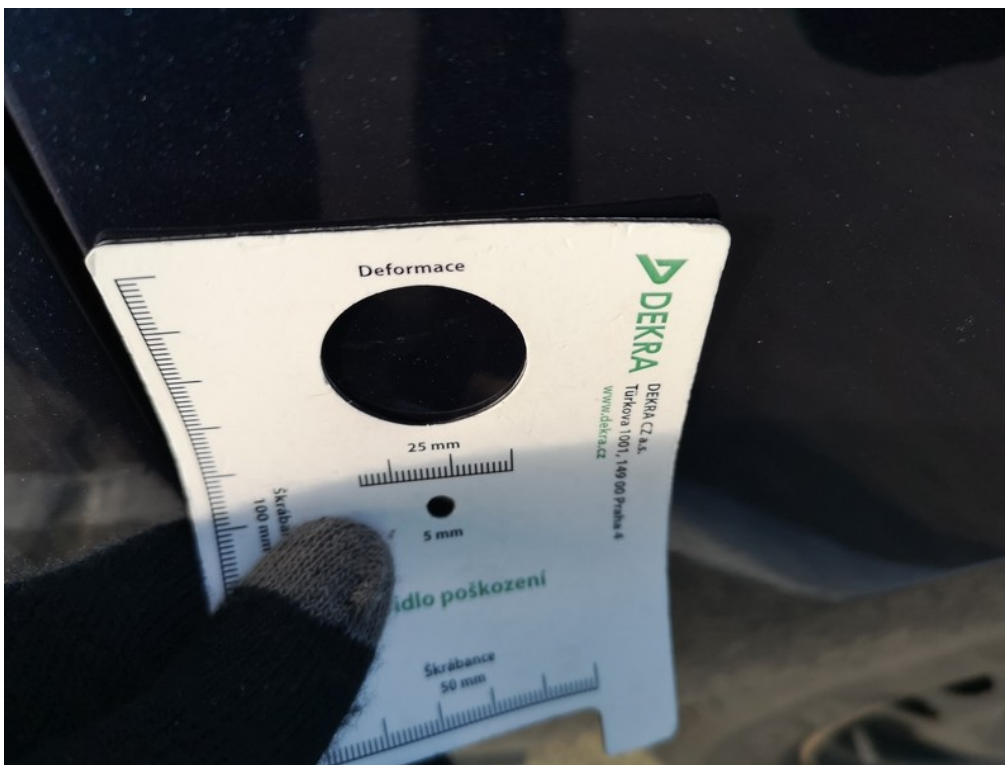
| <b>4</b> | Umístění<br>Poškozený díl<br>Druh poškození | Exteriér (vnější prostor)<br>Blatník přední pravý<br>Jamka | Poznámka: |

Viz popis k poškození č. 4

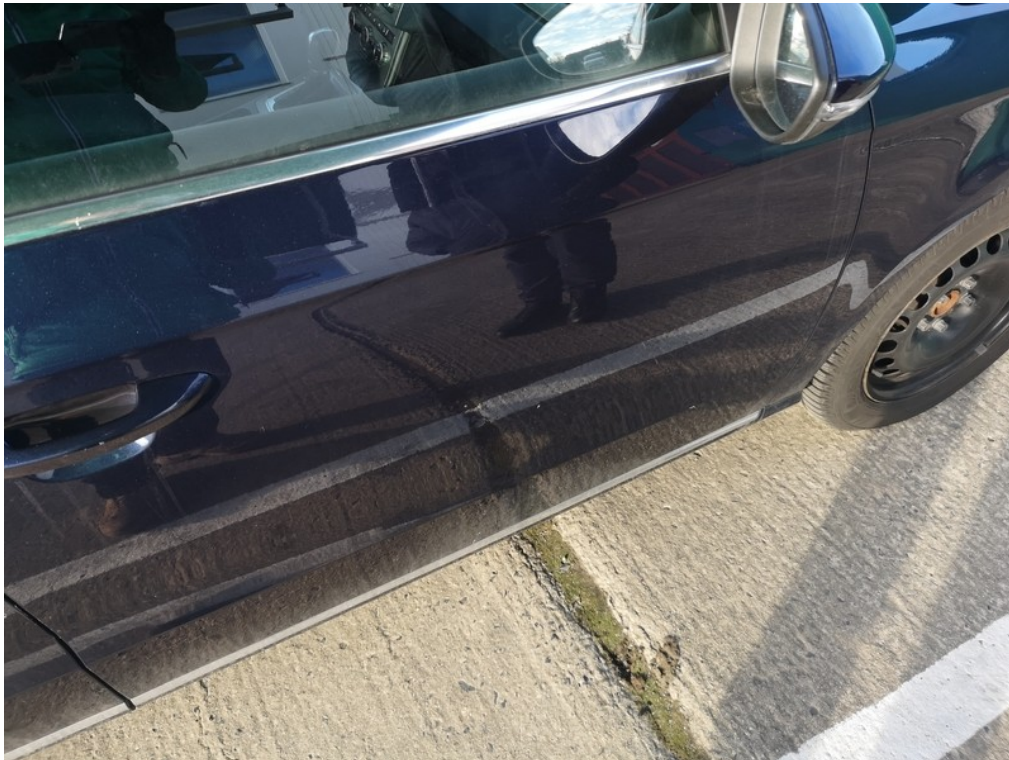
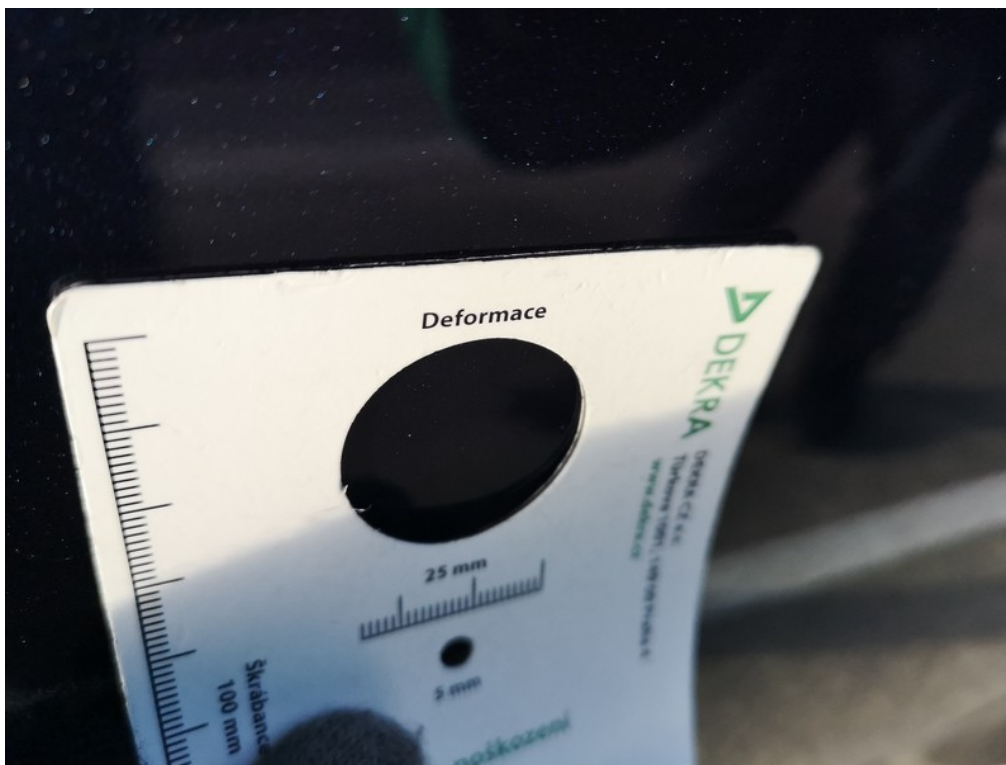
Exteriér (vnější prostor)  
Dveře přední pravé  
Jamka

Viz popis k poškození č. 5

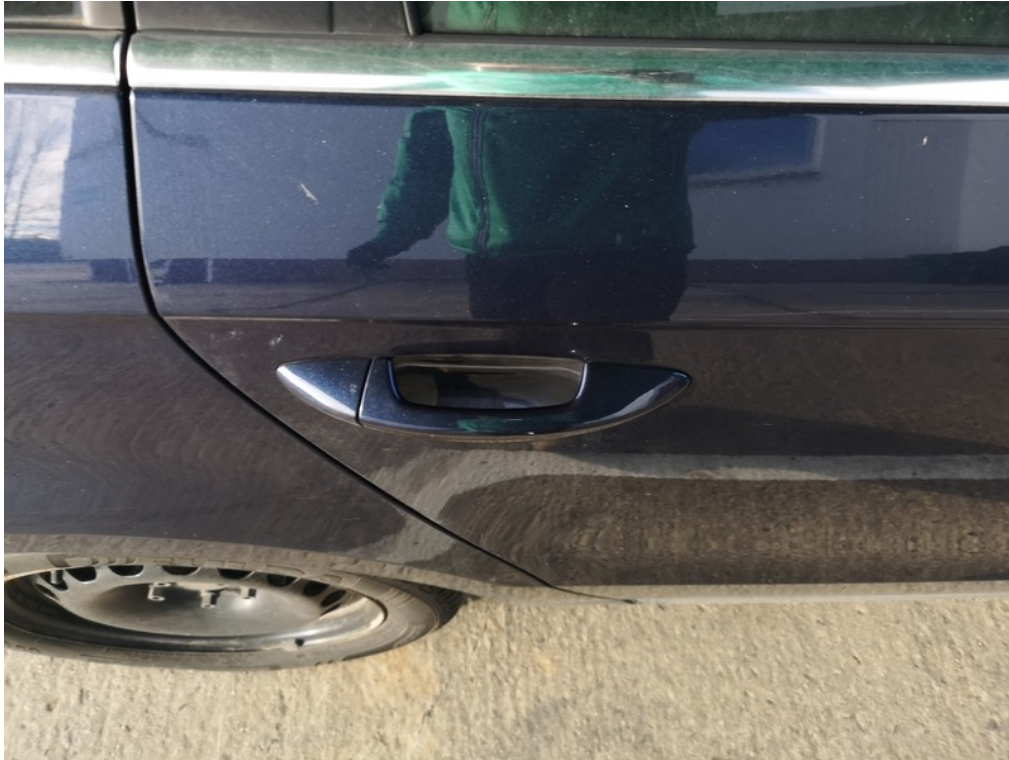
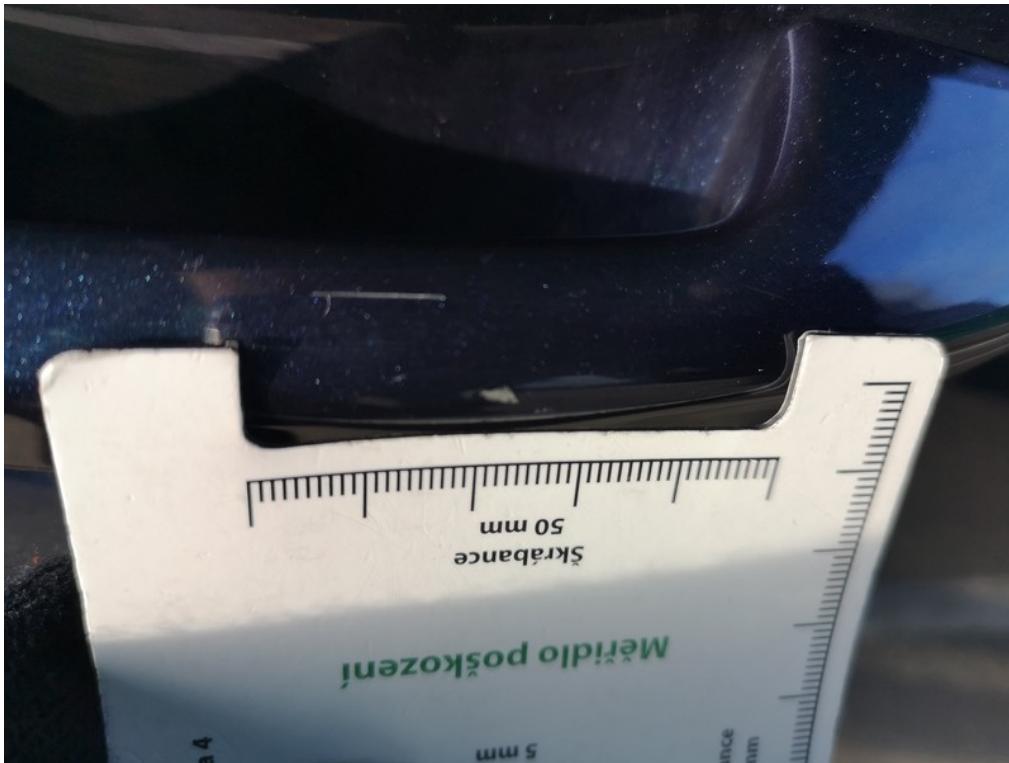
| <b>6</b> | Umístění<br>Poškozený díl<br>Druh poškození | Exteriér (vnější prostor)<br>Madlo kliky PZ dveří<br>Škrábance | Poznámka: |

Viz popis k poškození č. 6

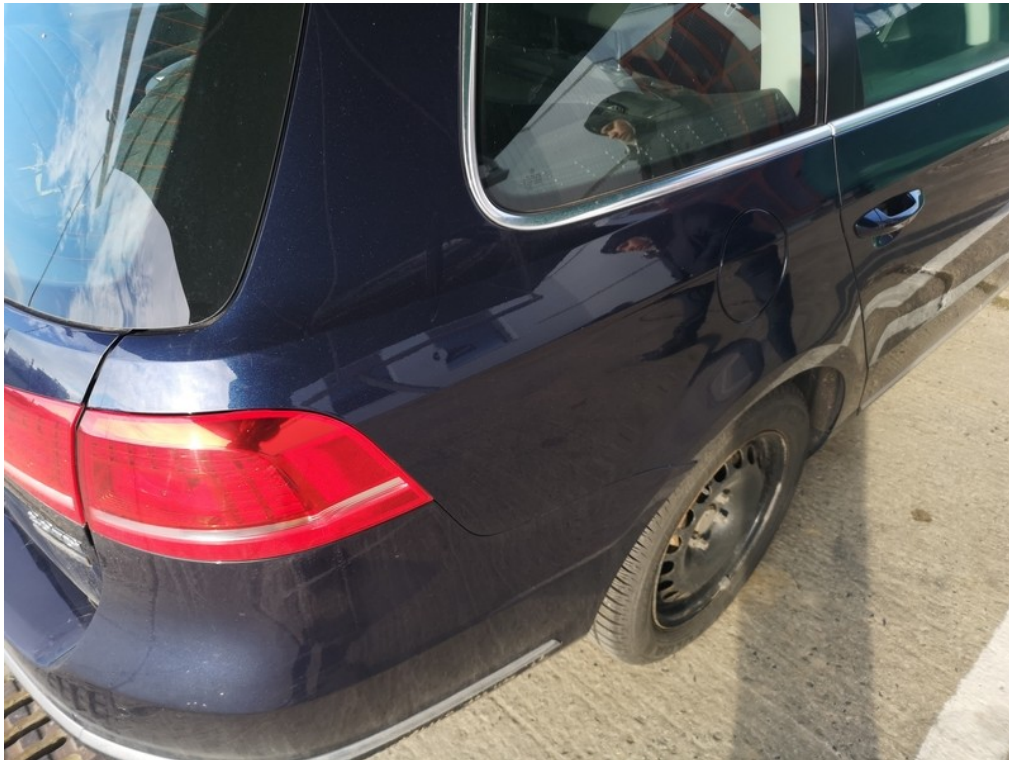
<b>7</b>	Umístění Poškozený díl Druh poškození	Exteriér (vnější prostor) Bočnice zadní pravá Jamka	Poznámka:
----------	---	---	-----------

Viz popis k poškození č. 7

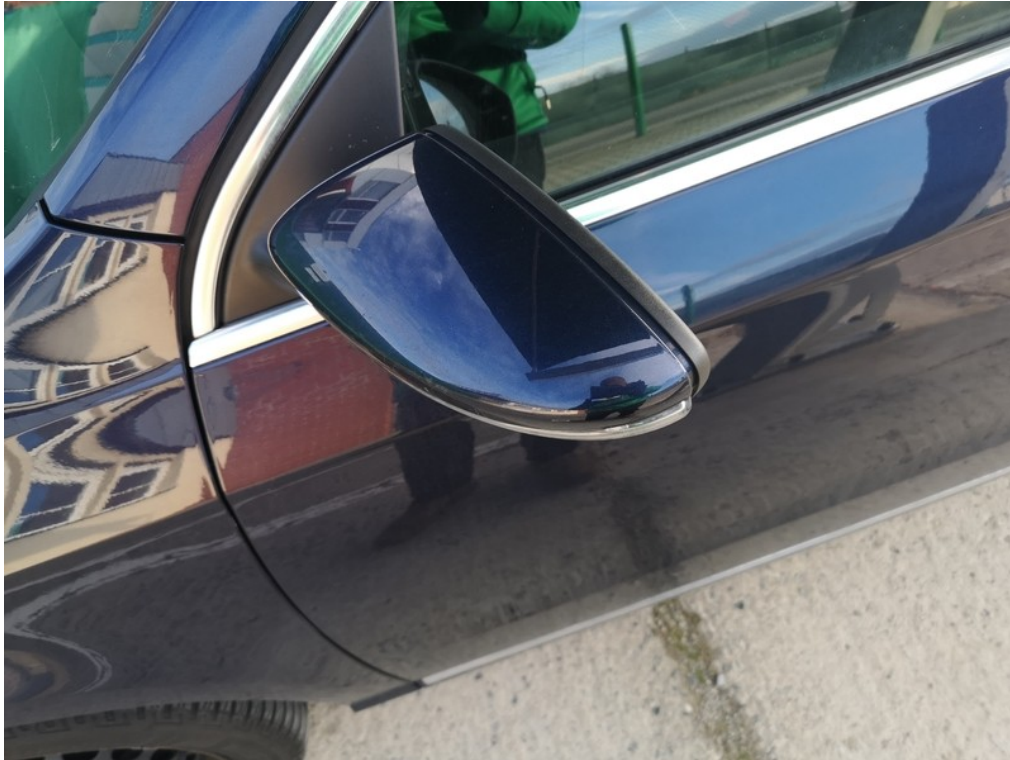
<b>8</b>	Umístění Poškozený díl Druh poškození	Exteriér (vnější prostor) Kryt L zpětného zrcátka Škrábance	Poznámka:
----------	---	---	-----------

Viz popis k poškození č. 8

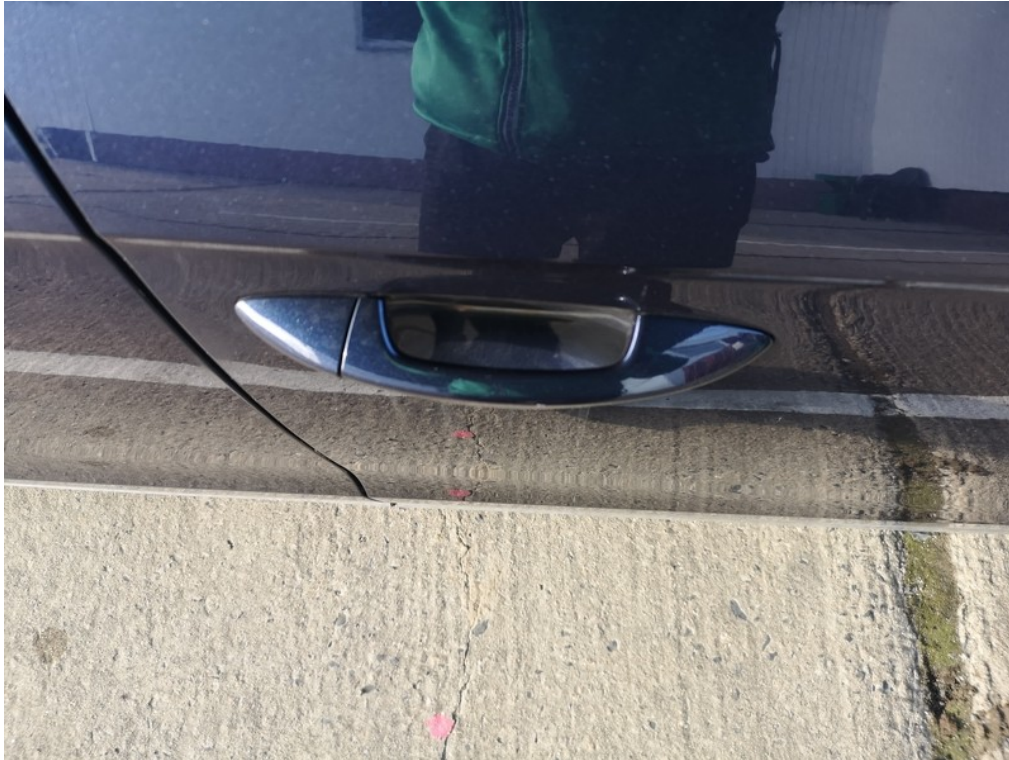
9

Ostatní  
Celková plocha karoserie  
Škrábance
