ÚDAJE O VOZIDLE

Tovární značka (výrobce):	Volkswagen	RZ:	5AV2832
VIN:	WVWZZZ3CZHP011470	Obchodní označení:	Passat Variant (3G5)
Max. výkon (kW):	110	Provedení:	2.0 TDI BlueMotion Tech.
Typ karoserie:	Kombi	Zdvih. objem :	1968
Datum první registrace:	7.11.2016	Převodovka:	Manuální
Platnost tech. kont. do:	2020-11	Stav tachometru:	40.495 Km Odečteno
Barva:	Černá / Perleťová	Platnost měření emisí do:	
Druh paliva:	Nafta	Počet dveří:	5
Stav oleje:	V intervalu	Stav paliva v nádrži:	-0-
Servisní knížka k dispozici:	Ano	Chladicí kapalina:	V intervalu
Poslední servisní kontrola:	29.760 Km	Datum poslední prohlídky vozidla:	15.06.2018

SEZNAM POŠKOZENÍ

FOTODOKUMENTACE POŠKOZENÍ

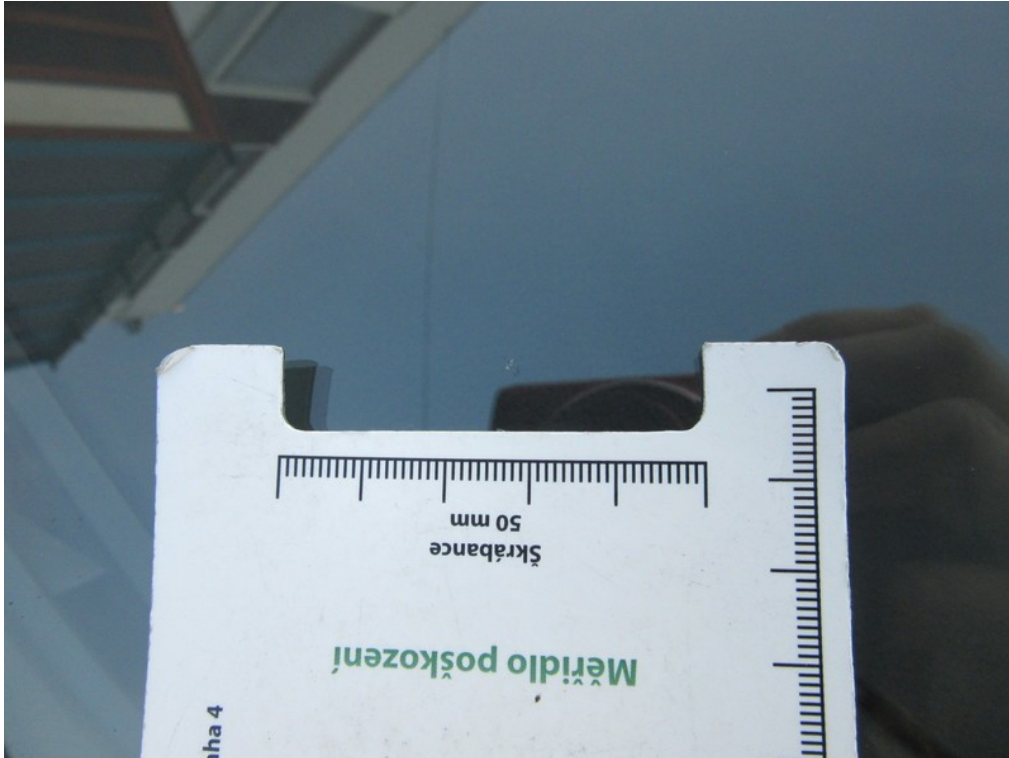
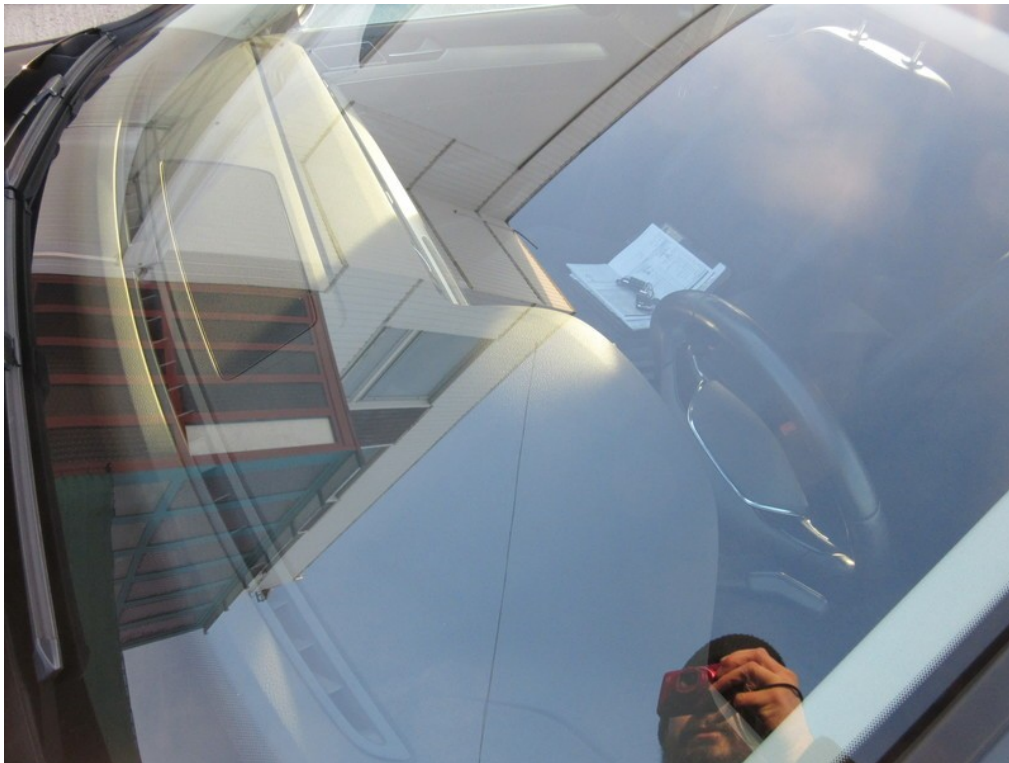
| 1 | <p>Umístění

Poškozený díl
Druh poškození</p> | <p>Exteriér (vnější prostor)
Čelní sklo
Poškození od odletujícího kamení</p> | <p>Poznámka:</p> |

Viz popis k poškození č. 1

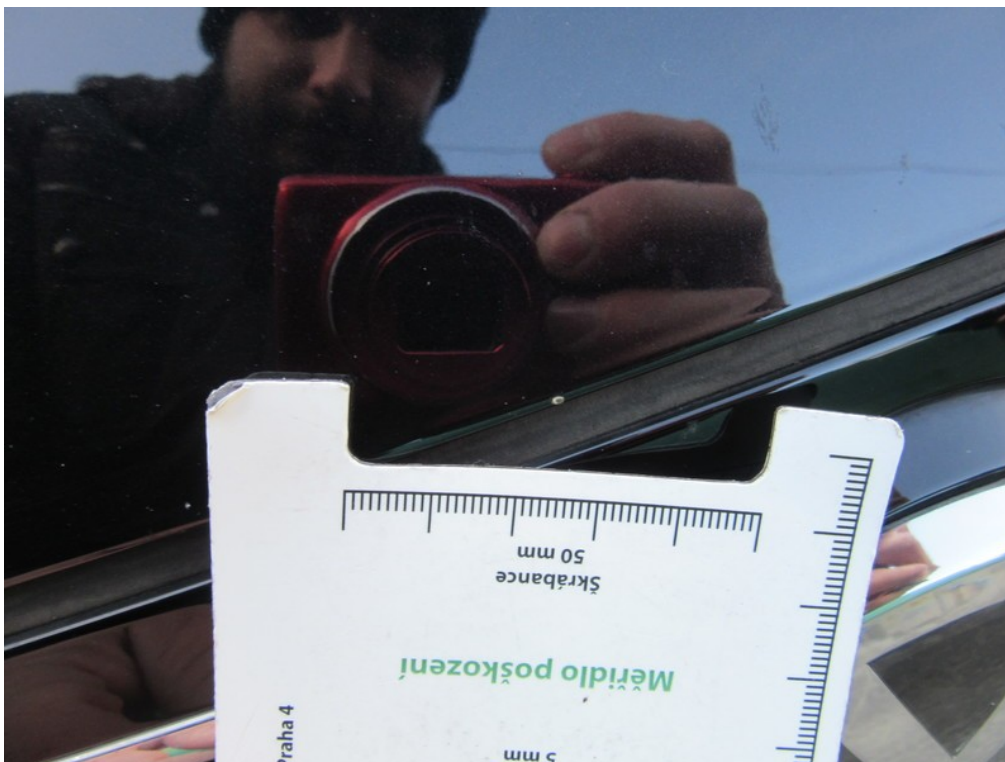
| 2 | Umístění

Poškozený díl
Druh poškození | Exteriér (vnější prostor)
Přední část vozidla
Poškození od odletujícího kamení | Poznámka: |

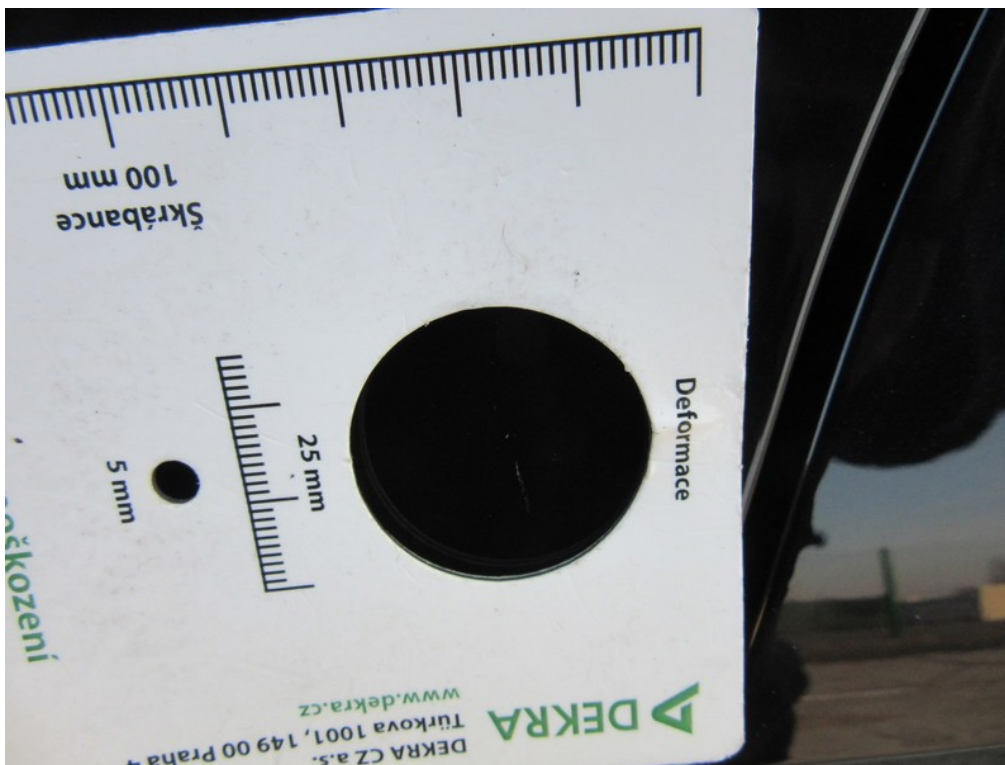
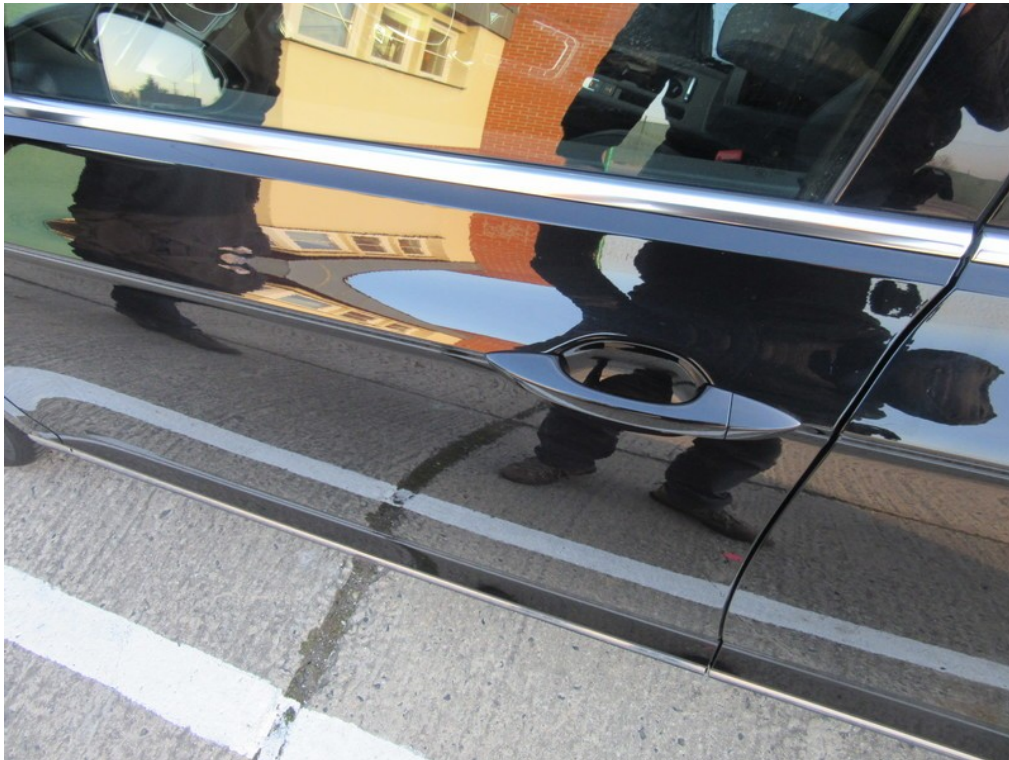
| 3 | Umístění

Poškozený díl
Druh poškození | Exteriér (vnější prostor)
Dveře přední levé
Jamka | Poznámka: |

Viz popis k poškození č. 3

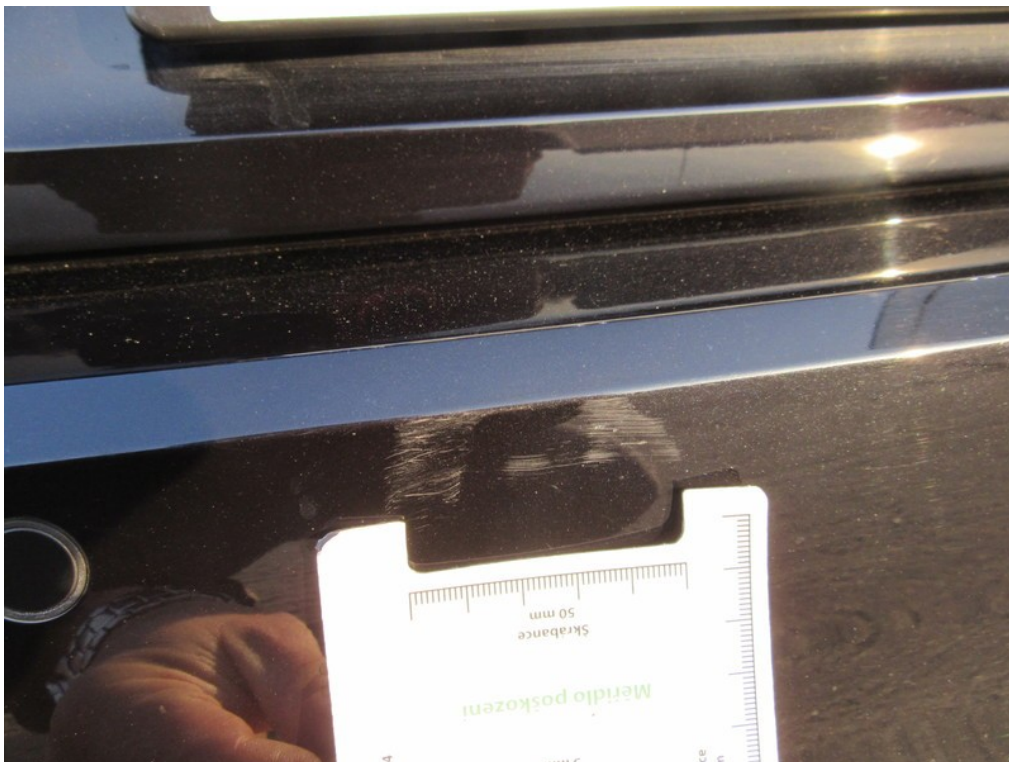
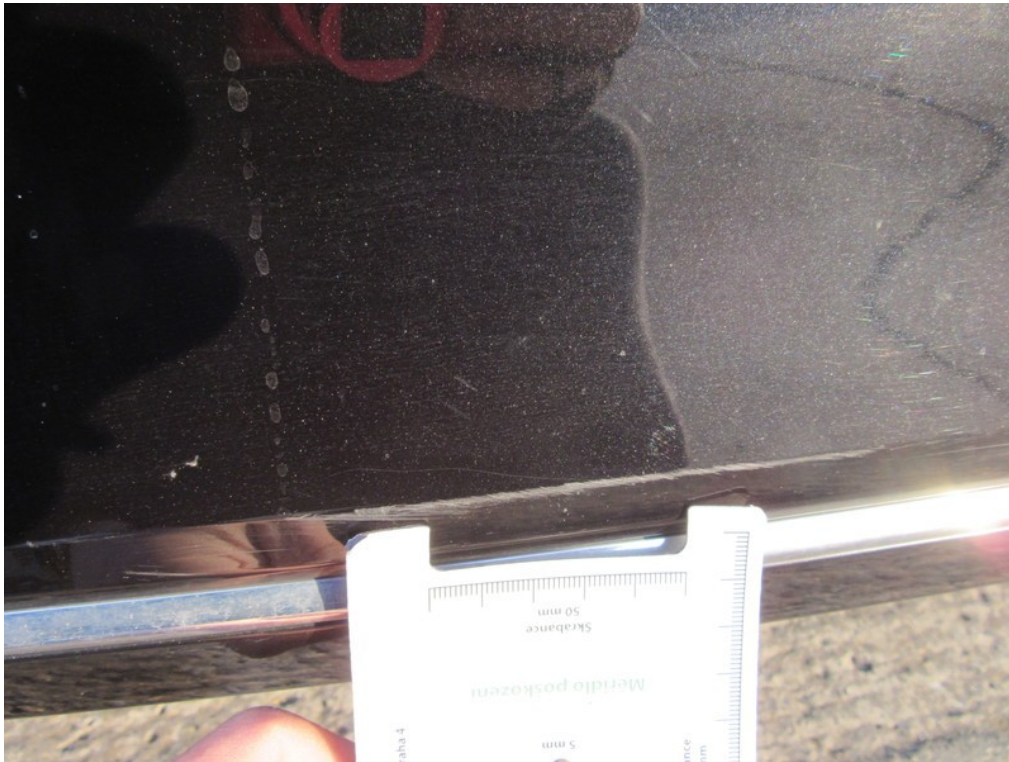
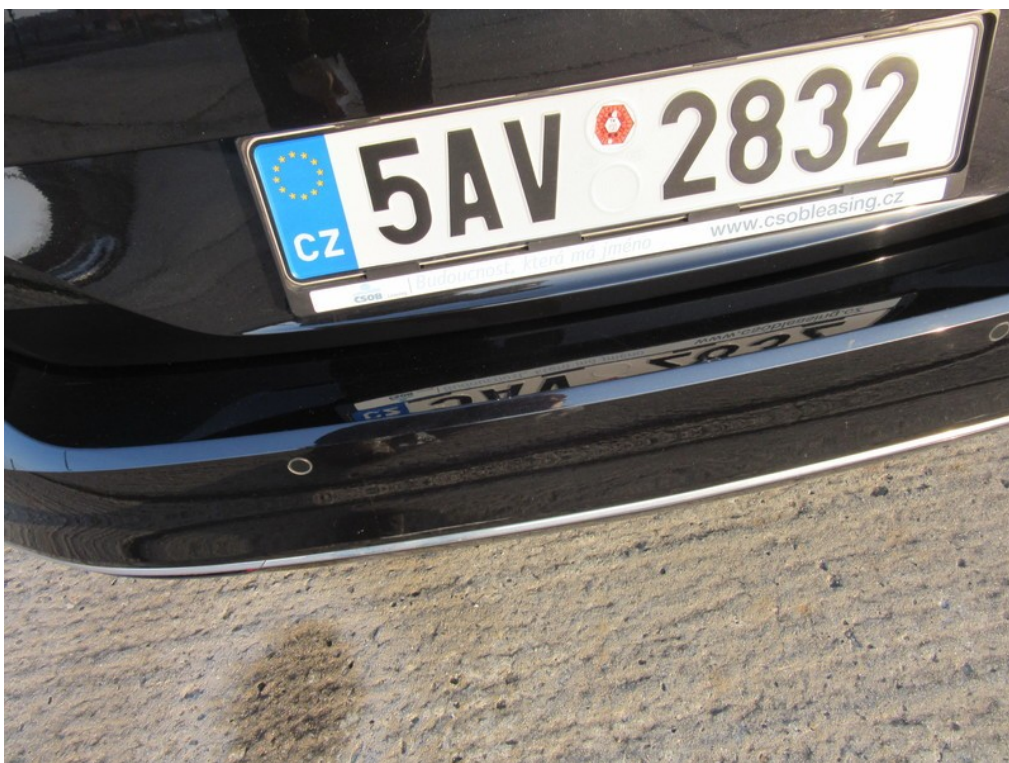
4 Umístění Exteriér (vnější prostor)
Poškozený díl Zadní nárazník
Druh poškození Škrábance

Viz popis k poškození č. **4**

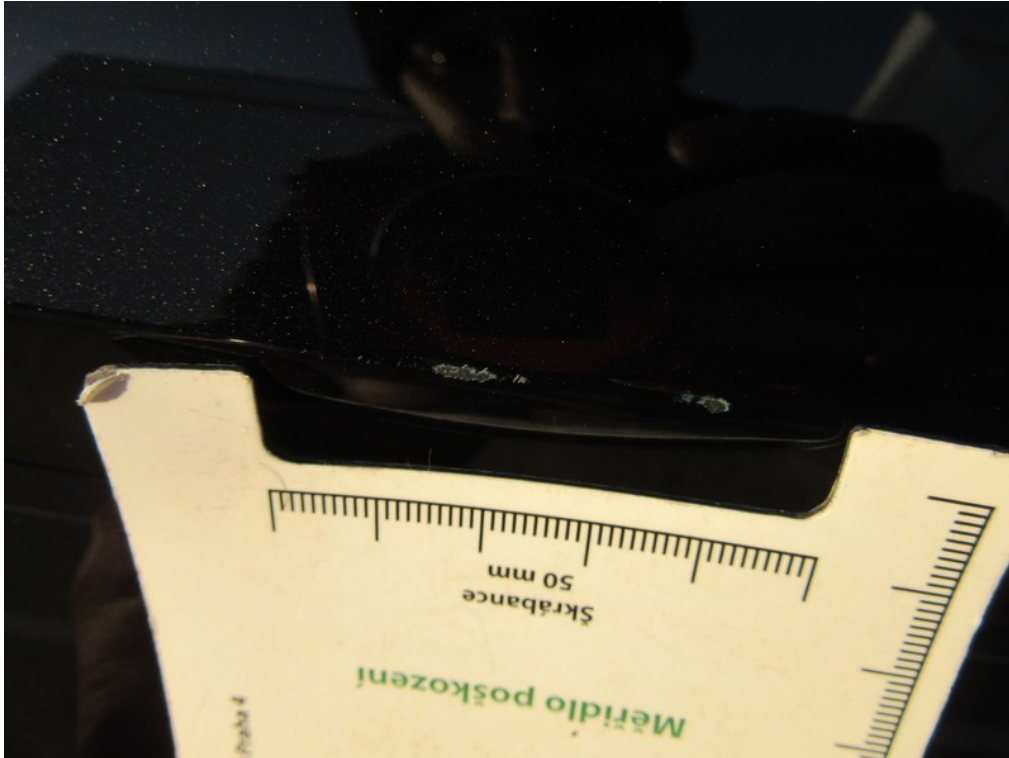
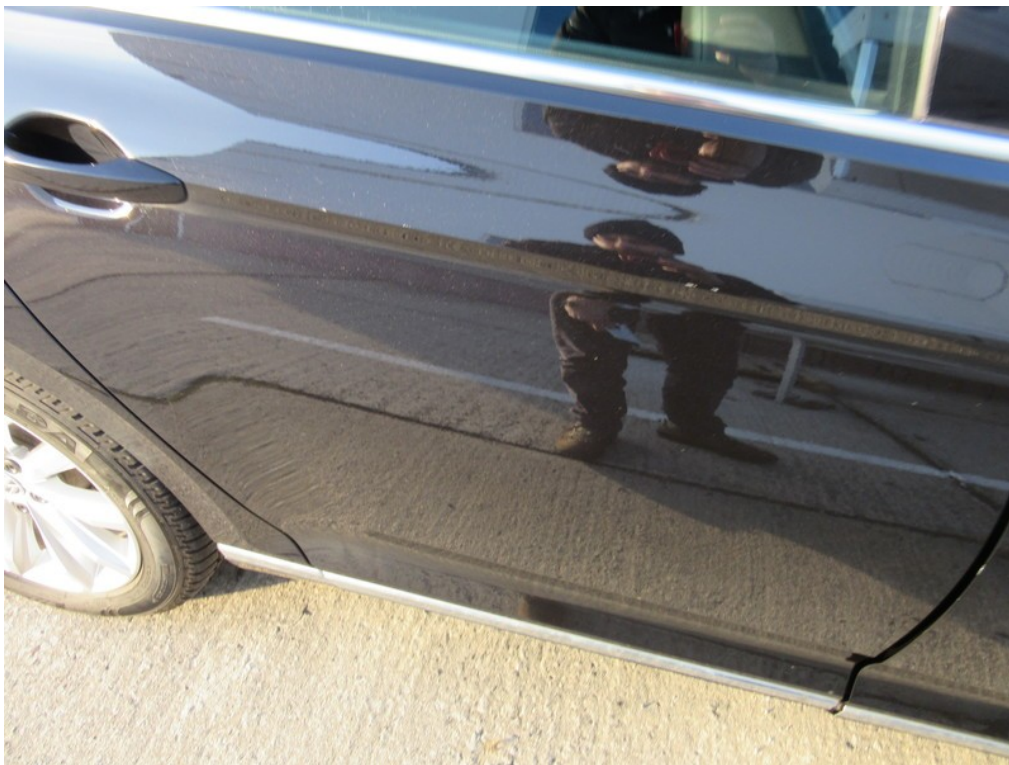
| 5 | Umístění | Exteriér (vnější prostor) |

| | Poškozený díl | Dveře zadní pravé |
| | Druh poškození | Škrábance |

Viz popis k poškození č. 5

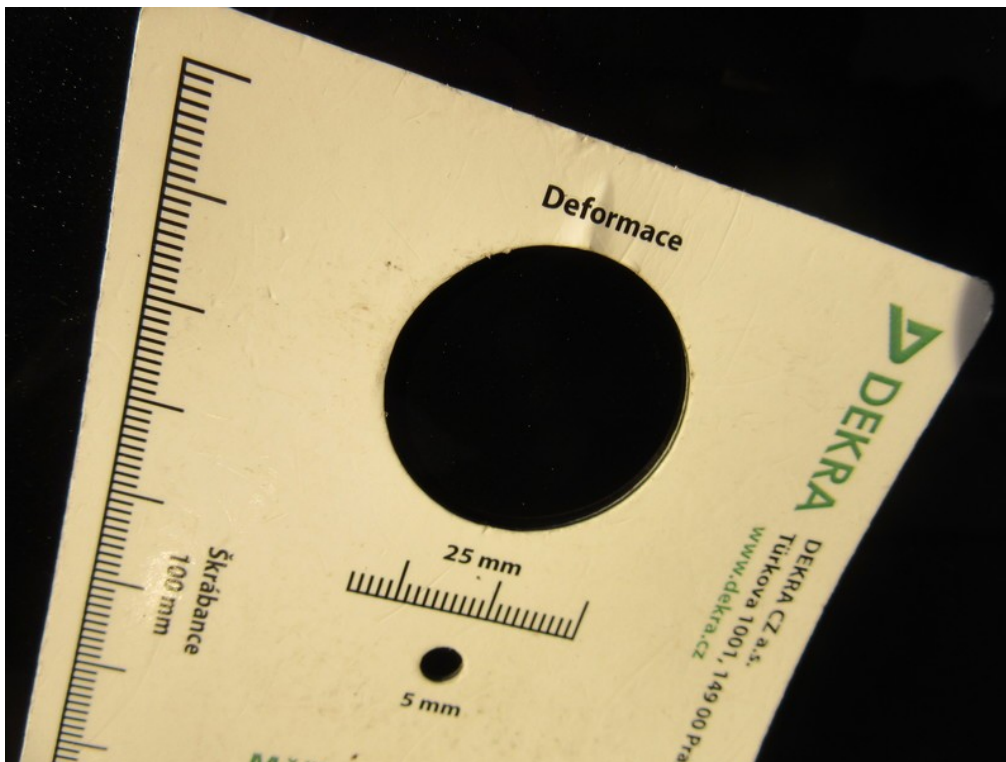
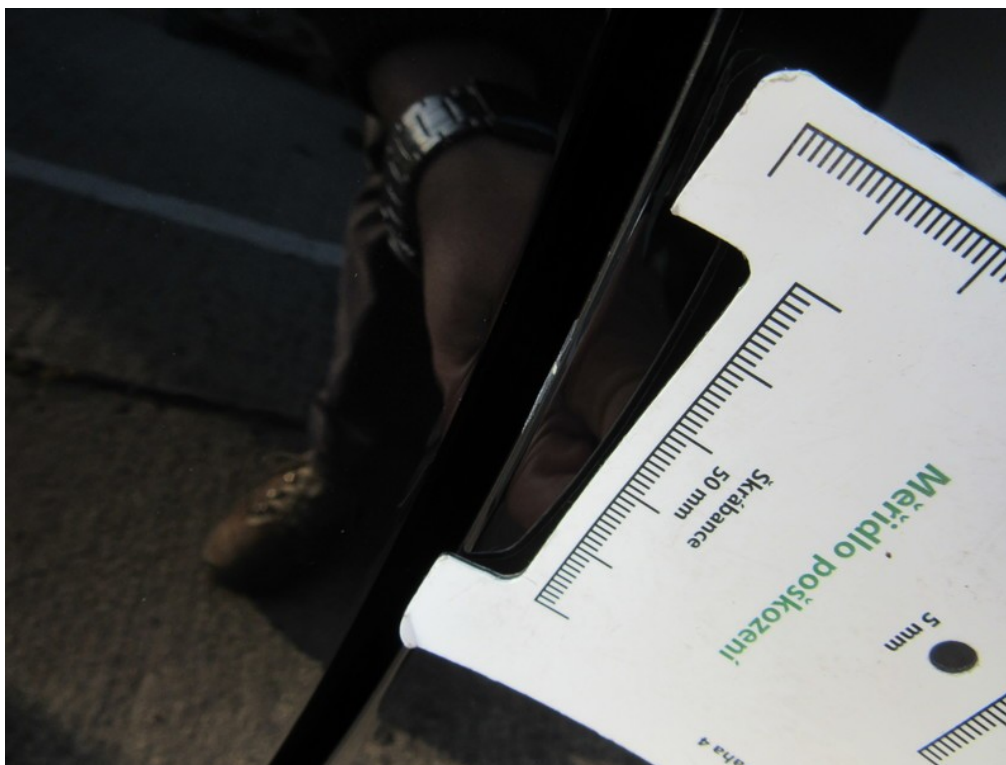
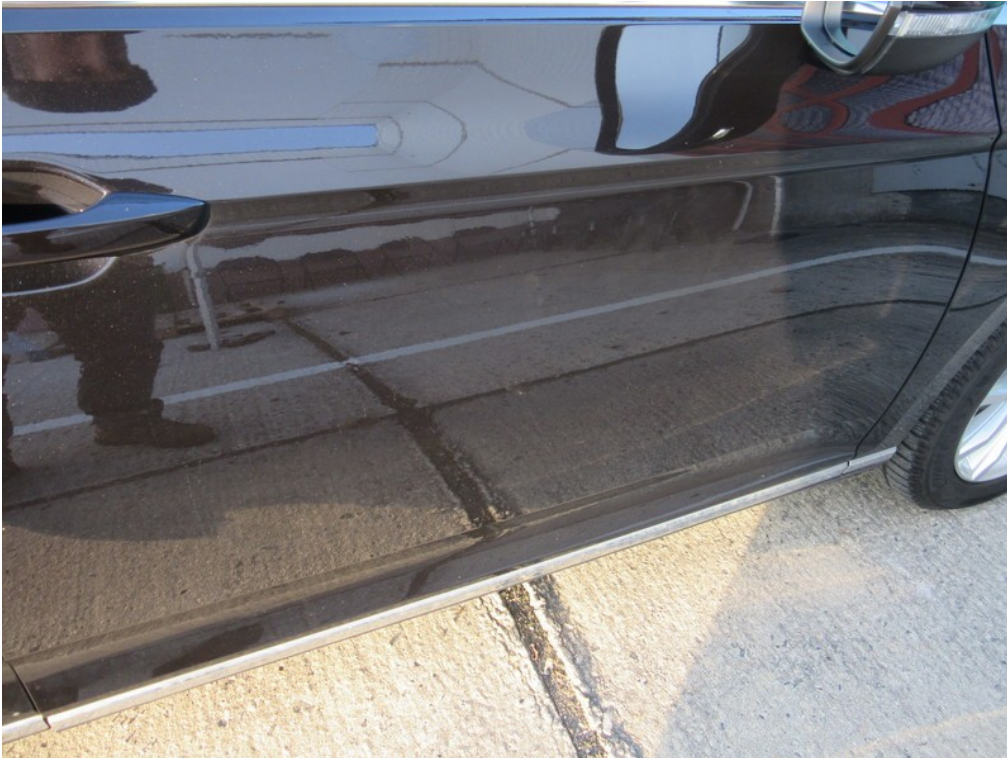
6 Umístění Exteriér (vnější prostor)
Poškozený díl Dveře přední pravé
Druh poškození Jamka

Viz popis k poškození č. 6

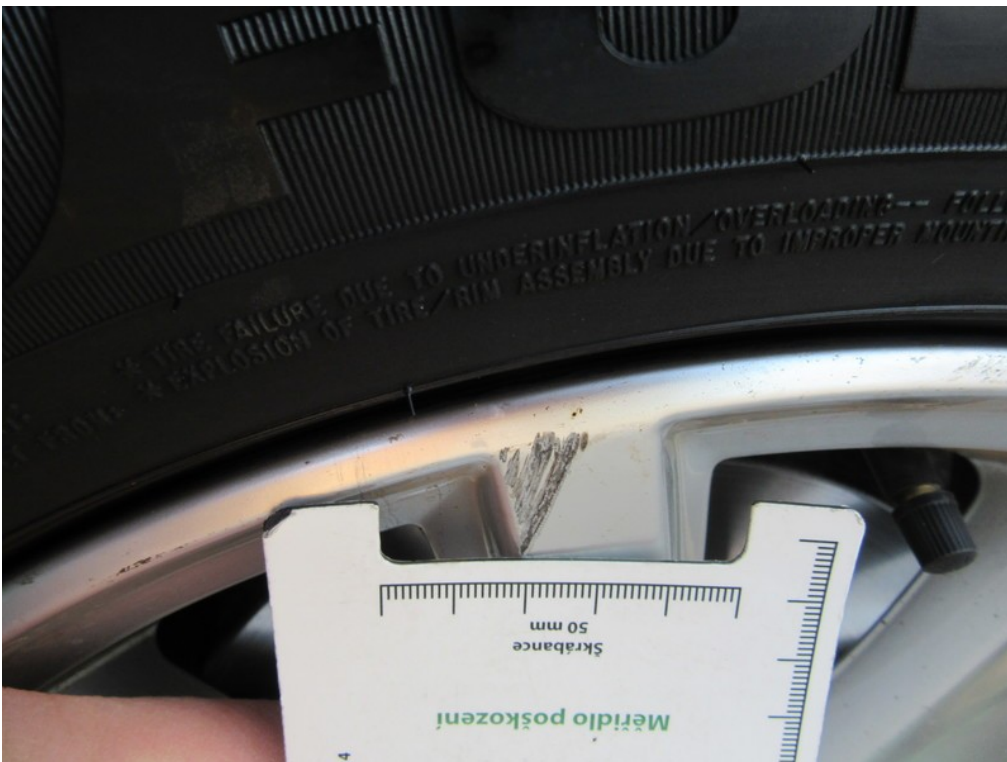
7 Umístění Exteriér (vnější prostor)
Poškozený díl Disk kola ALU 1ks
Druh poškození Škrábance

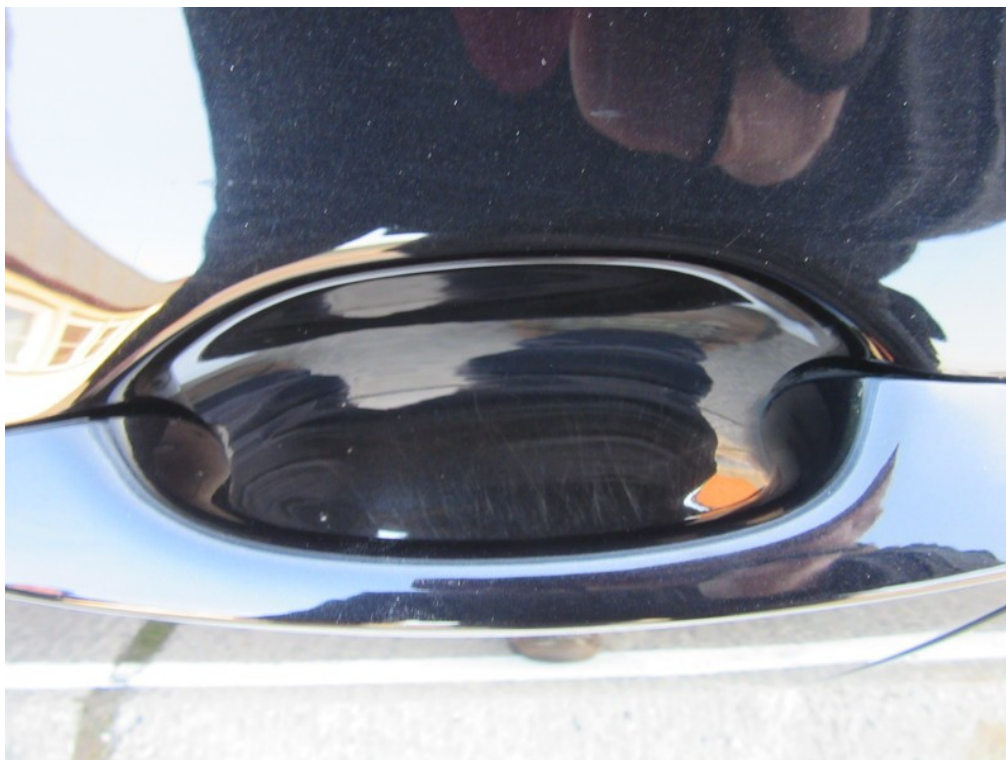
8

Ostatní
Celková plocha karoserie
Škrábance
