Znalecký posudek č. 10805-262-21

Jaká je obvyklá, respektive tržní cena vozidla BMW 335 XI Coupe AT, RZ: 4SM 6060, VIN: WBAWC73548E065169 k datu 14.12. 2021 – datum prohlídky ?

BMW 335 XI Coupe AT

VIN: WBAWC73548E065169

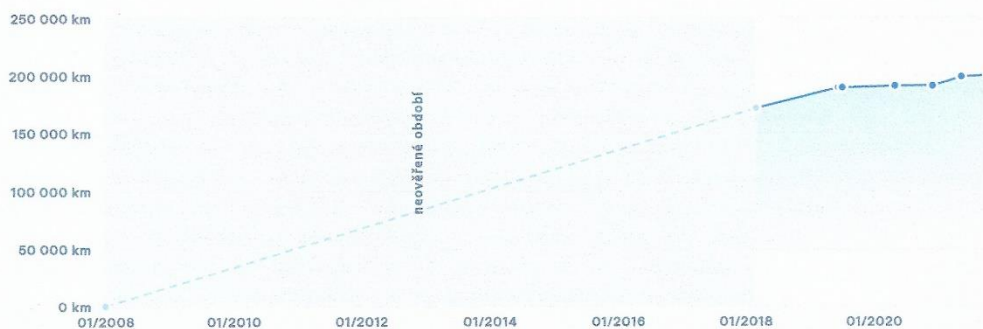
Výpis záznamů tachometru

Přehled vývoje stavu tachometru vozidla obsahuje hodnoty získané z dostupných informačních systémů spolupracujících partnerů. Podle vývoje stavu tachometru v čase můžete sami posoudit, zda existuje podezření na manipulaci se stavem tachometru či nikoliv.

Datum	Stav tachometru	Poznámka
01/2008	0 km	Rok výroby/l. registrace
02/2018	171 500 km	
06/2019	189 500 km	
07/2019	189 500 km	
04/2020	191 000 km	
11/2020	191 000 km	
05/2021	199 000 km	
10/2021	200 000 km
