DEKRA CZ a.s.

ARVAL CZ s.r.o.

ÚDAJE O VOZIDLE

SEZNAM POŠKOZENÍ

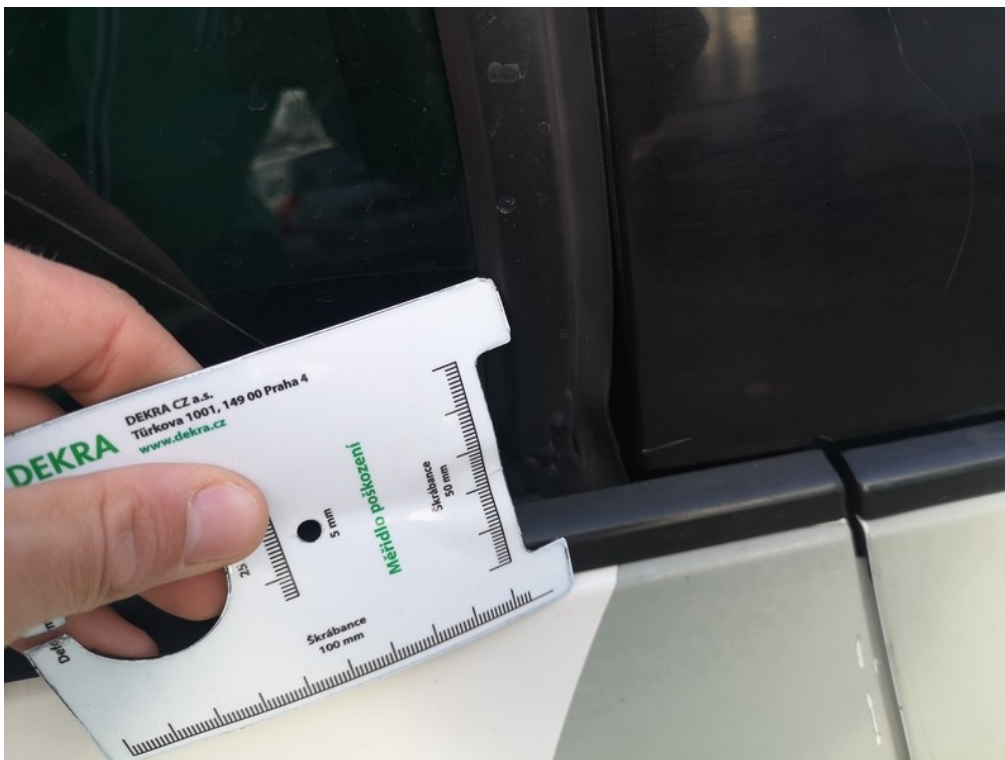
Viz popis k poškození č. 13

13 Umístění
Poškozený díl
Druh poškození

Exteriér (vnější prostor)
Těsnění PZ okna
Deformace

Způsob opravy (opatření) Vyměnit
Poznámka:

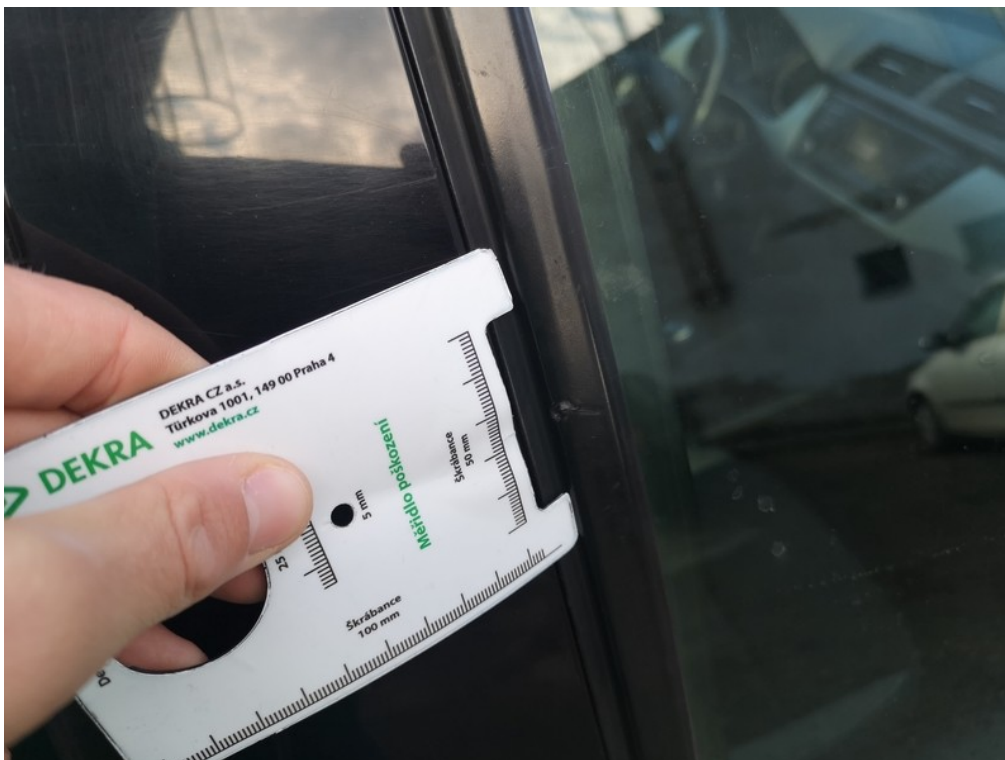
Viz popis k poškození č. 14

14 Umístění
Poškozený díl
Druh poškození

Exteriér (vnější prostor)
Těsnění PP okna
Škrábance

Způsob opravy (opatření) Vyměnit
Poznámka:

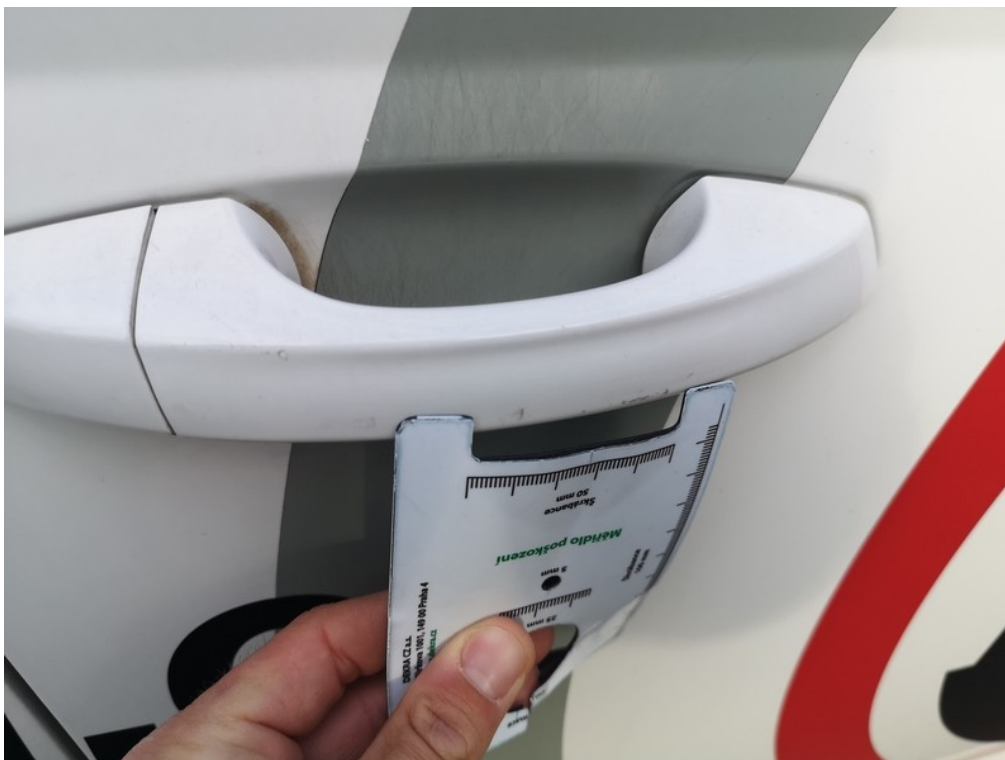
Viz popis k poškození č. 15

15 Umístění
Poškozený díl
Druh poškození

Exteriér (vnější prostor)
Madlo kliky PP dveří
Škrábance

Způsob opravy (opatření) Lakovat
Poznámka:

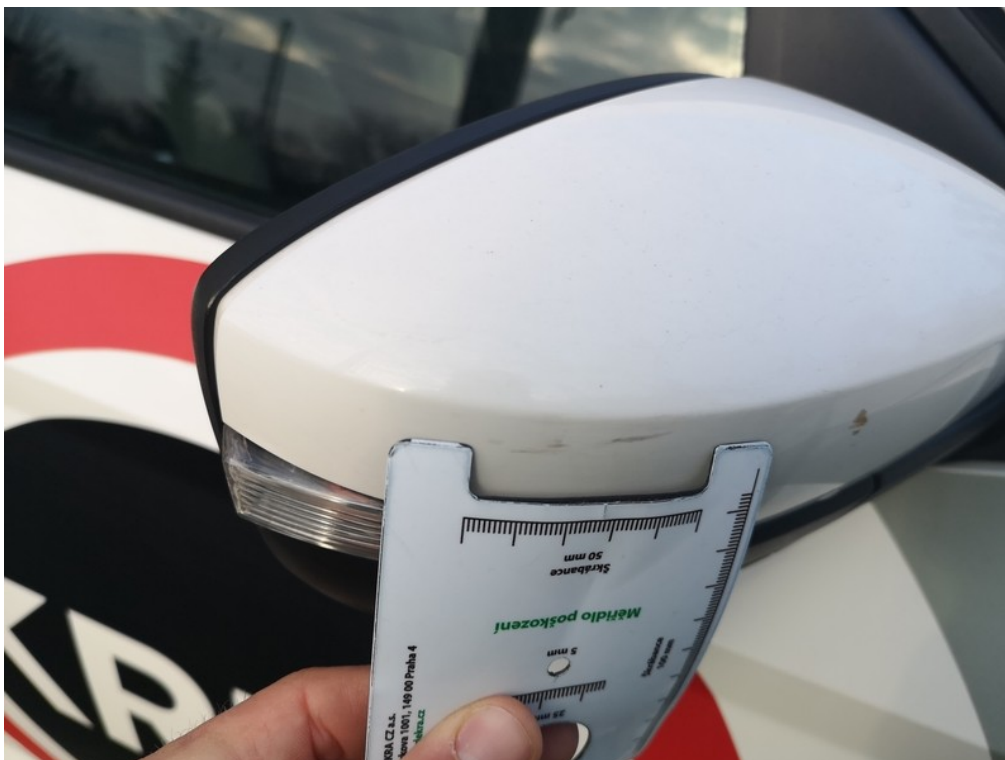
Viz popis k poškození č. 16

Umístění
16 Poškozený díl
Druh poškození

Exteriér (vnější prostor)
Kryt P zpětného zrcátka
Škrábance

Způsob opravy (opatření) Lakovat
Poznámka:

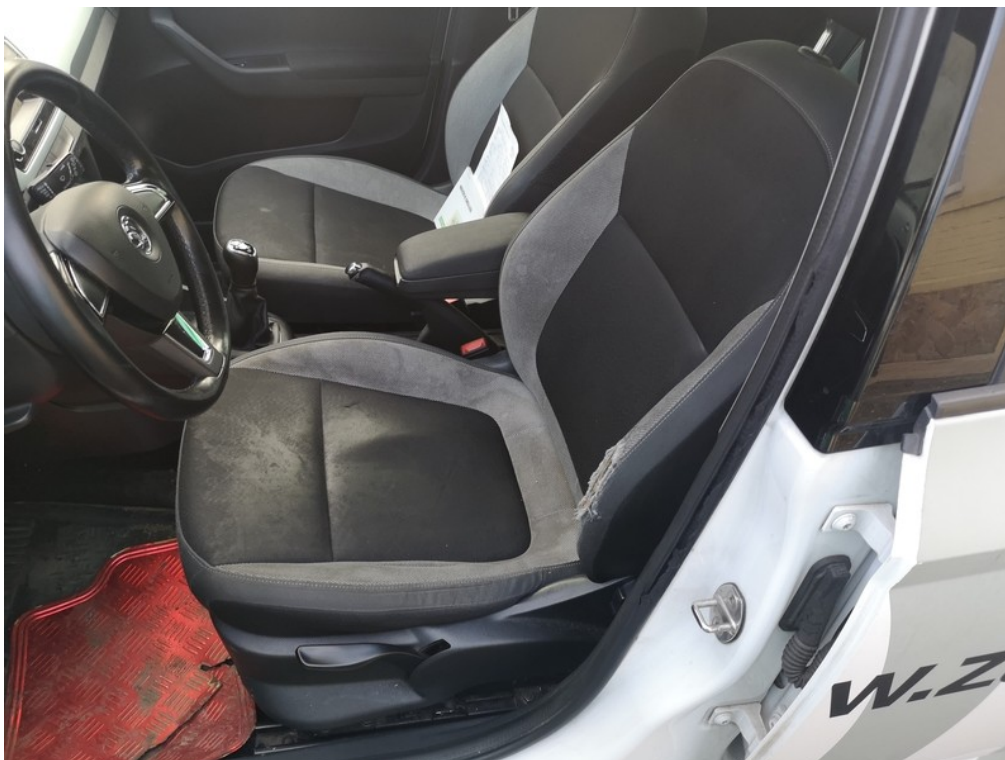
Viz popis k poškození č. 22

22 Umístění
Poškozený díl
Druh poškození

Interiér (vnitřní prostor)
Sedadlo řidiče
Prasklina

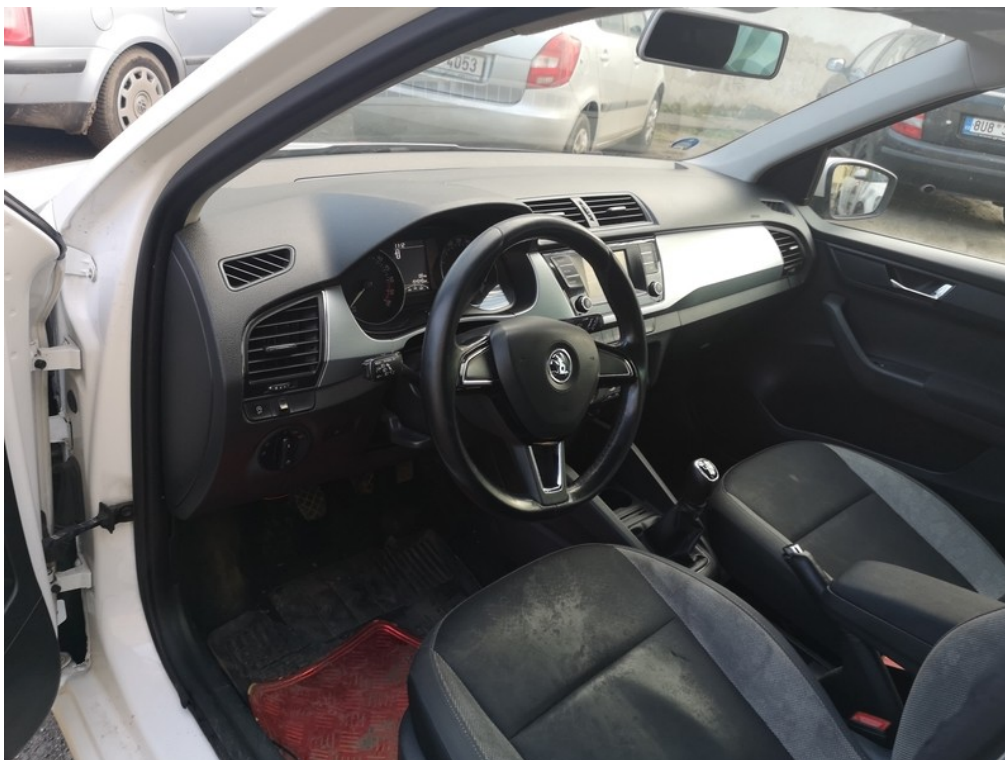
Viz popis k poškození č. 23

23 Umístění
Poškozený díl
Druh poškození

Interiér (vnitřní prostor)
Přístrojová deska
Nadstandardní prvek

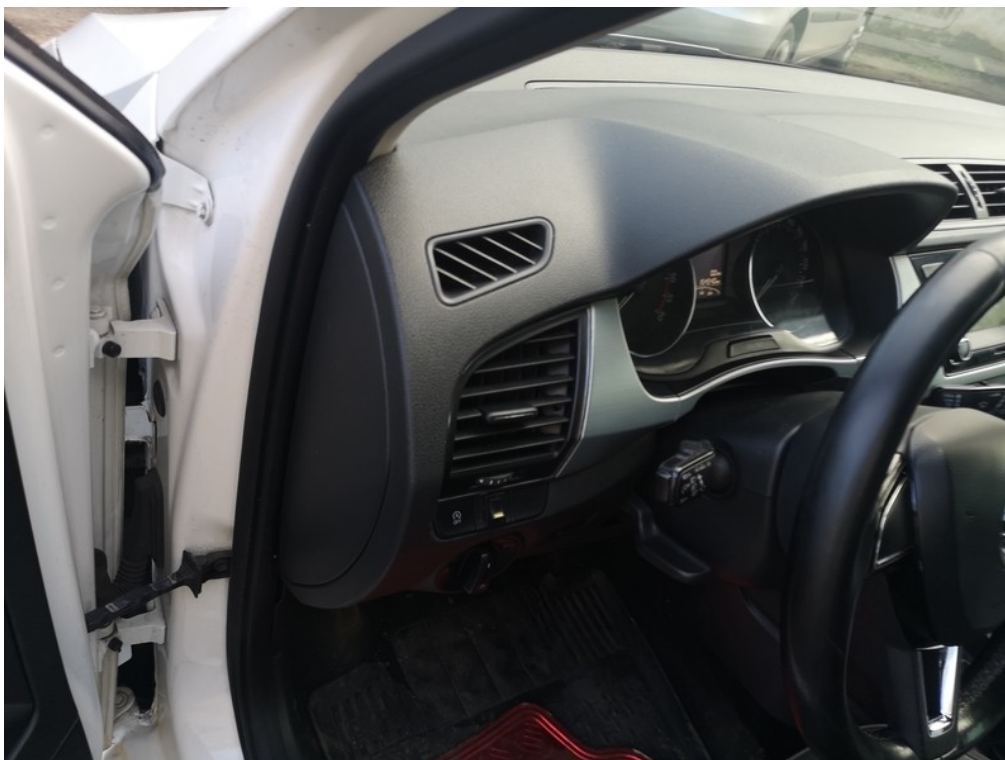
Viz popis k poškození č. 24

24 Umístění
Poškozený díl
Druh poškození

Interiér (vnitřní prostor)
Větrací mřížka levá
Prasklina

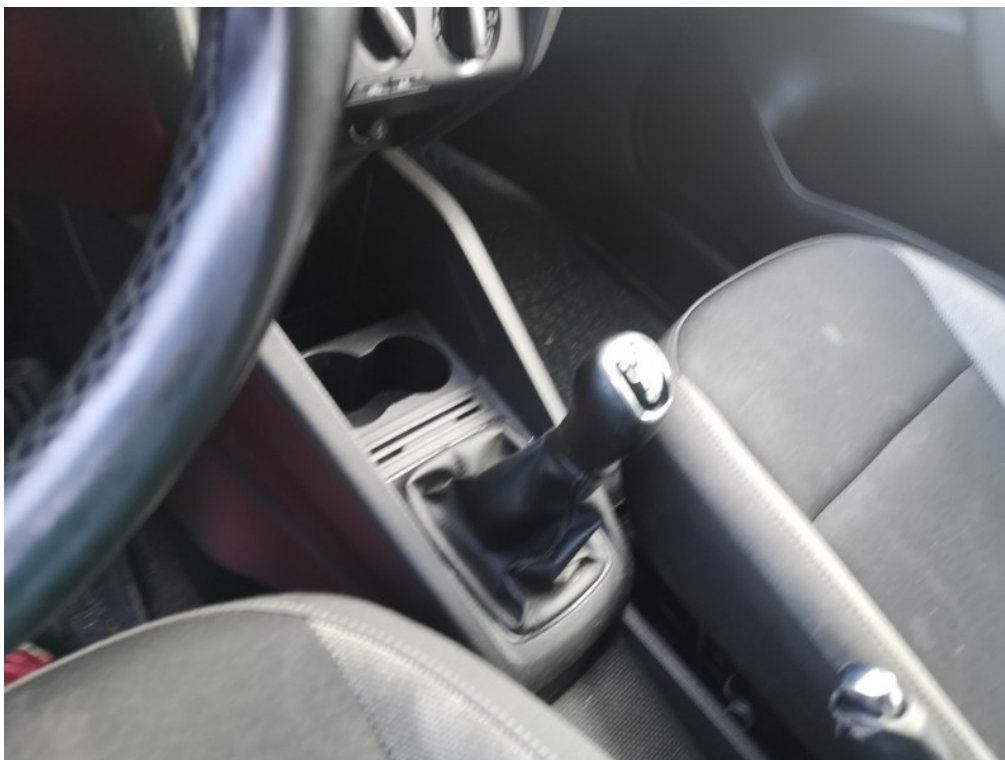
Viz popis k poškození č. 25

25 Umístění
Poškozený díl
Druh poškození

Interiér (vnitřní prostor)
Řadicí páka
Opotřebení

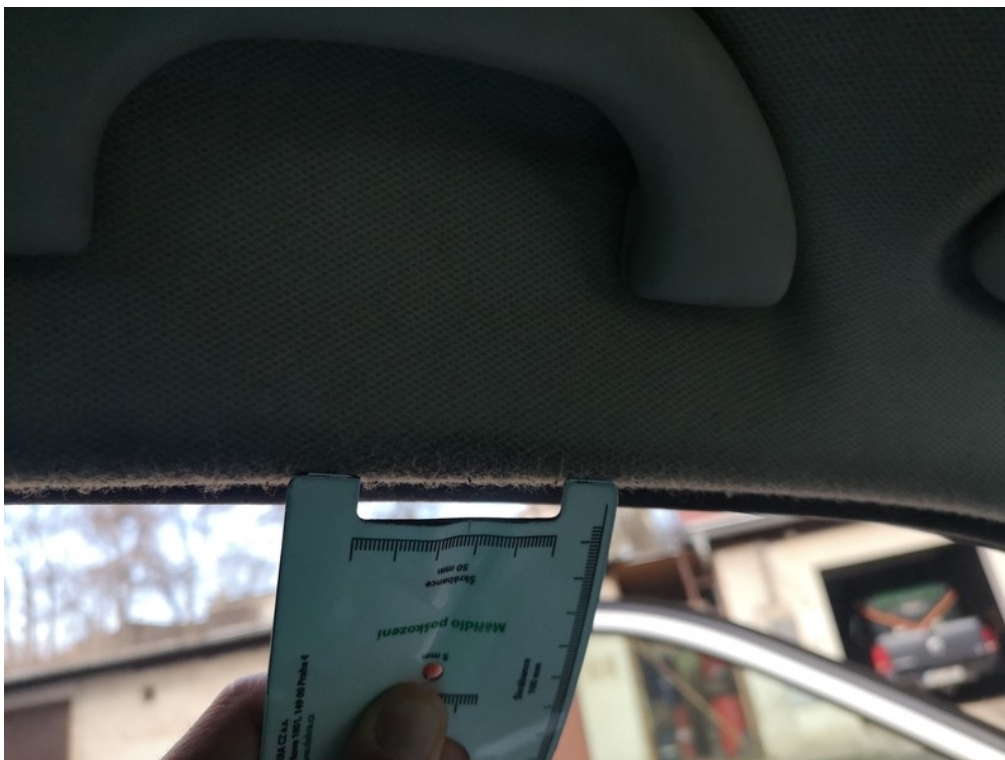
26 Umístění
Poškozený díl
Druh poškození

Interiér (vnitřní prostor)
Stropnice
Opotřebení

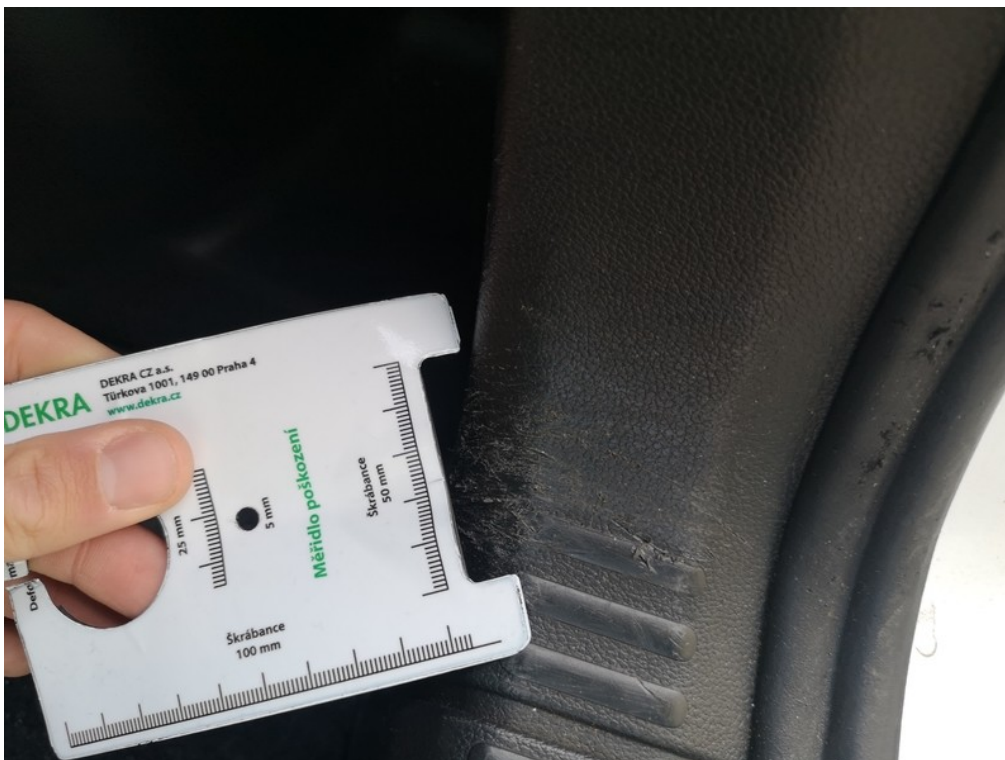
Viz popis k poškození č. 30

30 Umístění
Poškozený díl
Druh poškození

Interiér (vnitřní prostor)
Plastový kryt zadní P
Škrábance

Způsob opravy (opatření) Vyměnit
Poznámka:

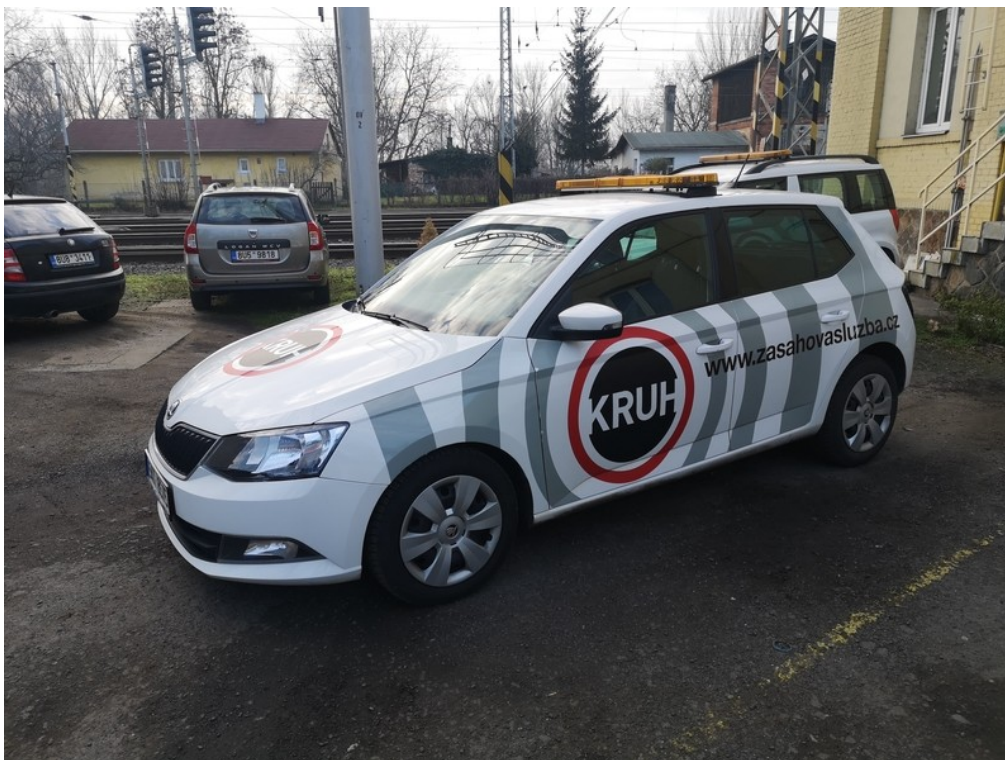
Umístění
34 Poškozený díl
Druh poškození

Ostatní
Celková plocha karoserie
Polepy

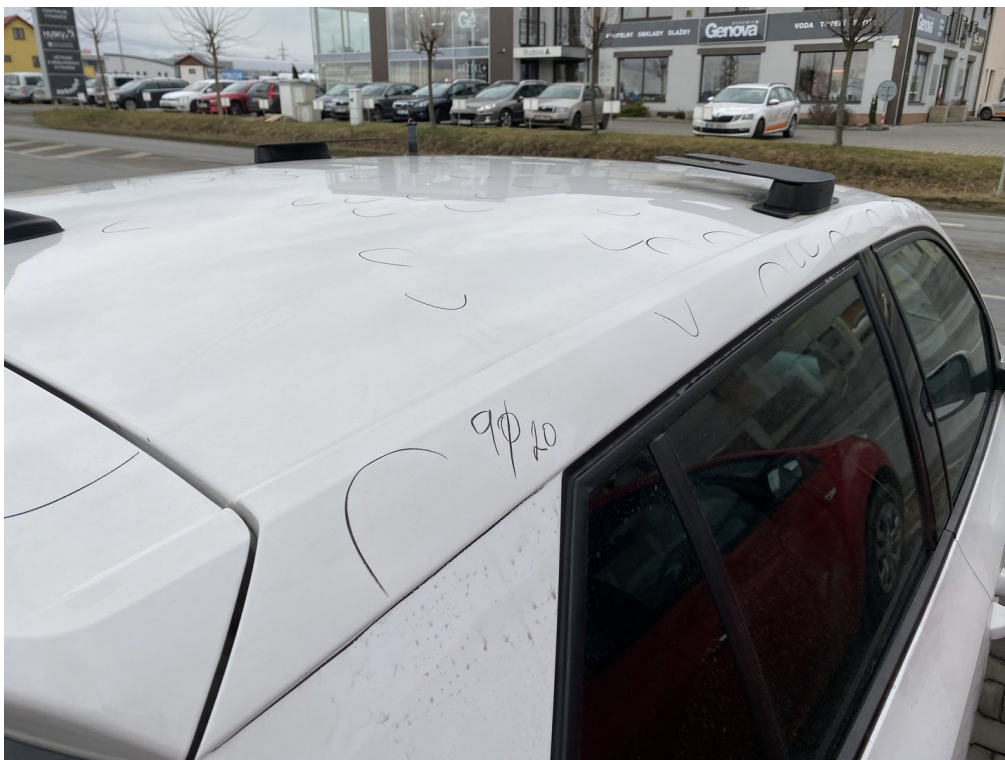
Umístění
1 Poškozený díl
Druh poškození

Ostatní
Celková plocha
karoserie
Jamky od krup
